2019-02 – 2013-2018 Dodge Ram 2500/3500 Soldaduras del ensamblaje de la biela de la dirección

Creado: 14 de agosto de 2019

Este Boletín de Inspección proporciona orientación con respecto a la inspección del ensamblaje de la barra de acoplamiento en ciertos vehículos con chasis de camioneta (pickup) y de cabina Dodge Ram 2500/3500 que están sujetos al Retiro del Mercado 19V-021 de la Administración Nacional de Seguridad del Tránsito en Carreteras [National Highway Traffic Safety Administration (NHTSA)]. Según el remedio para el Retiro aprobado por el fabricante, a estos vehículos se les pueden soldar las tuercas de bloqueo exteriores de la barra de acoplamiento a la manga de ajuste, lo cual no debe citarse como condición para poner el vehículo fuera de servicio.

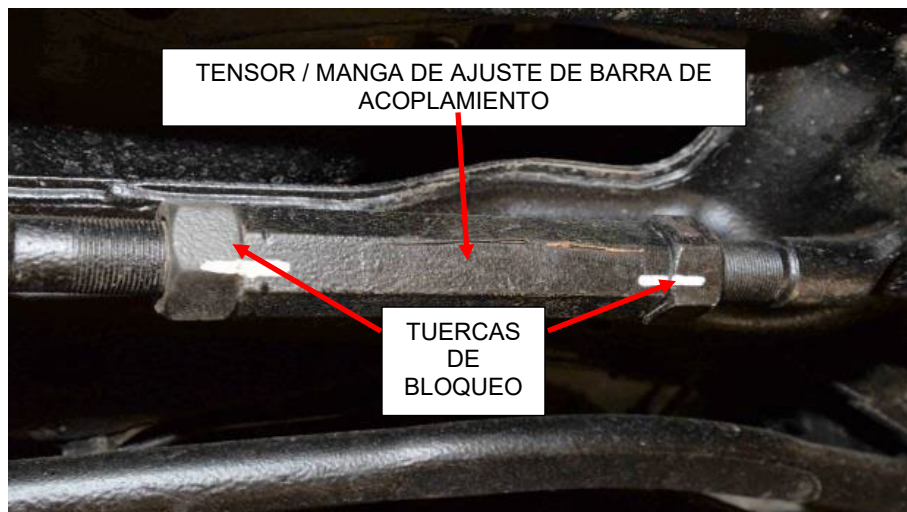
Figura 1: Ensamblaje de barra de acoplamiento

FCA [Fiat Chrysler Automobiles US LLC] inició un retiro del mercado voluntario por motivos de seguridad para ciertos vehículos con chasis de camioneta (pickup) y de cabina Dodge Ram 2500/3500 porque las tuercas de bloqueo exteriores de la barra de acoplamiento podrían aflojarse, permitiendo que un extremo de la barra de acoplamiento se separara de la manga de ajuste. Una separación de la barra de acoplamiento podría resultar en una pérdida del control de la dirección al manejar, lo cual puede causar un accidente con el vehículo sin previo aviso.
