Semana de la Seguridad de los Frenos

21-27 de agosto de 2022

10 Sugerencias para mangueras y tubería de frenos

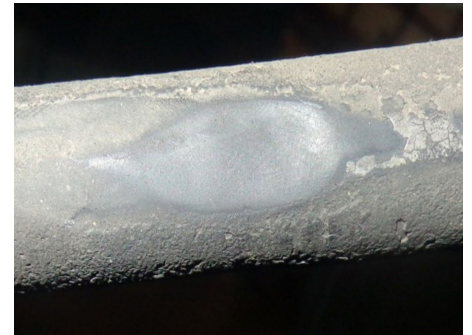
La reducción en el diámetro de la manguera de los frenos (p. ej., debido al raimiento activo) es una infracción.

8. Si una manguera o tubería está raída y ha causado la reducción en el diámetro o, en mangueras termoplásticas, el color blanco secundario está visible, existe una infracción.

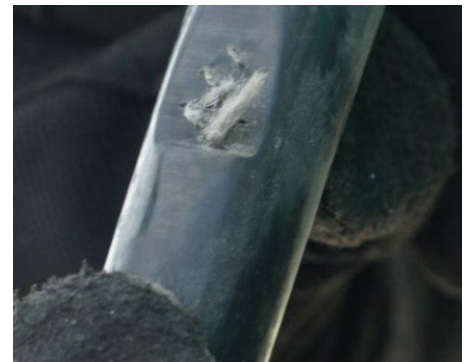
La manguera de freno raída hasta la capa de refuerzo es una infracción de fuera de servicio.

9. Si una manguera está desgastada con cortaduras o abrasiones en la capa de refuerzo, esta es una condición de fuera de servicio y debe reemplazarse inmediatamente.

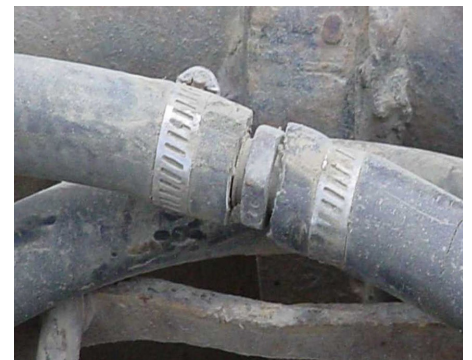
Esta reparación incorrecta de la manguera de los frenos es una infracción de fuera de servicio.

10. Asegúrese que todas las reparaciones sean consecuentes con los requisitos y lineamientos del fabricante.
